## **Prüfbericht-Nr. 78639/13**

**Inhalt des Antrages:** Prüfung der Tragfähigkeit des Nut-Feder-Systems  
von Verkalit-Deckwerksteinen

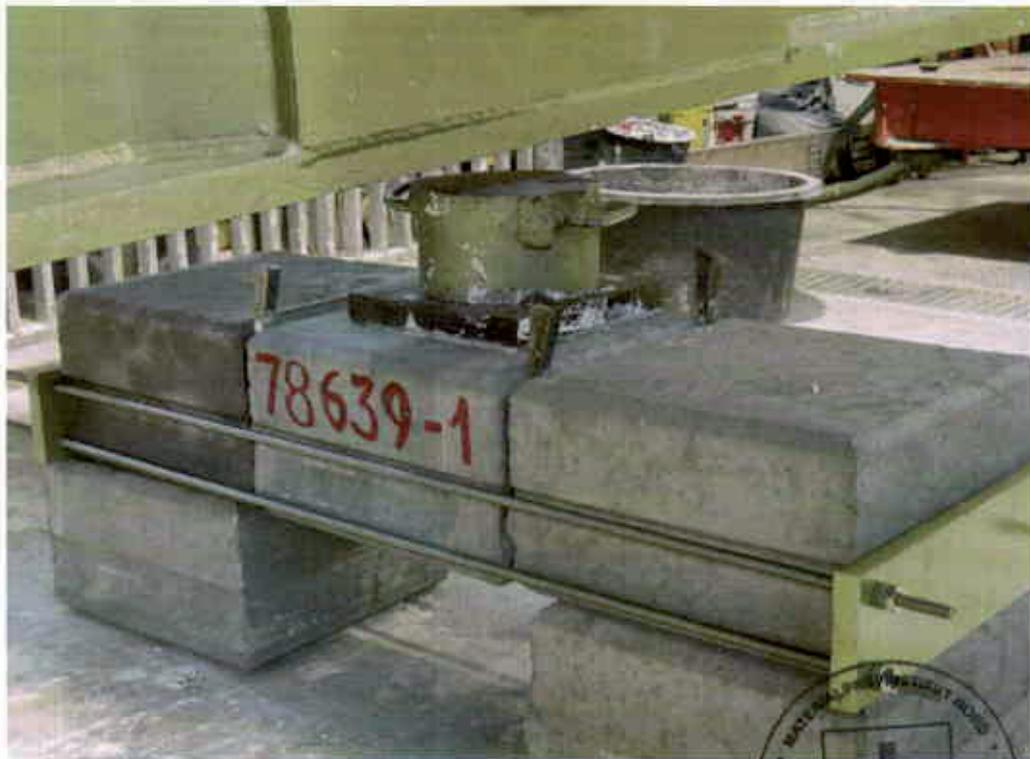
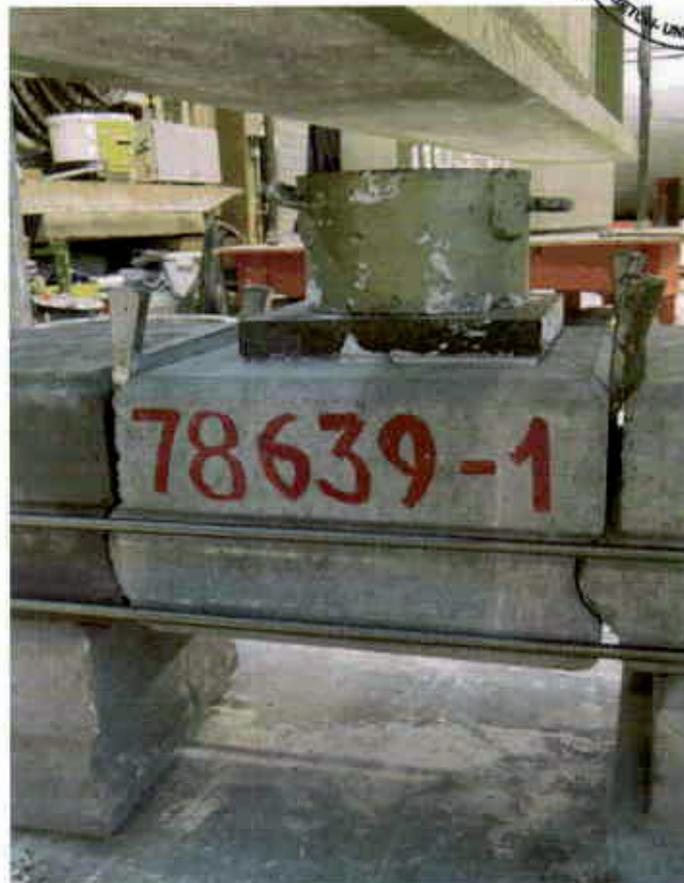
Für die Prüfung der Tragfähigkeit wurden zunächst drei Verkalit-Deckwerksteine in Längsrichtung zusammengesetzt und mit einer Haltevorrichtung aus Stahl in ihrer Lage gesichert. Der mittlere Deckwerkstein wies somit eine zweiseitige Lagerung auf. Die beiden äußeren Verkalit-Deckwerksteine lagerten dabei so auf zwei weiteren Deckwerksteinen auf, dass der Nut-Feder-Bereich in der Verbindung zum mittleren Deckwerkstein keine Auflagerung erfuhr (siehe Anlage 2).

Damit es oberhalb des Nut- und Feder-Bereiches nicht zu einer Verkanntung der Deckwerksteine kommen konnte, wurden in der Fuge oberhalb des Nut-Feder-Bereiches jeweils zwei Stahlkeile als Abstandshalter angeordnet. Die Haltevorrichtung aus Stahl wurde insgesamt nur schwach verspannt um die ungewollte Übertragung von Reibungskräften so gering wie möglich zu halten.

Die Einleitung der vertikalen Prüfkraft erfolgte über eine Stahlplatte mit 200 mm Kantenlänge, die in einem Gipsbett im Schwerpunkt des mittleren Deckwerksteines angeordnet war, mit einer Belastungsgeschwindigkeit von 2 kN/s.

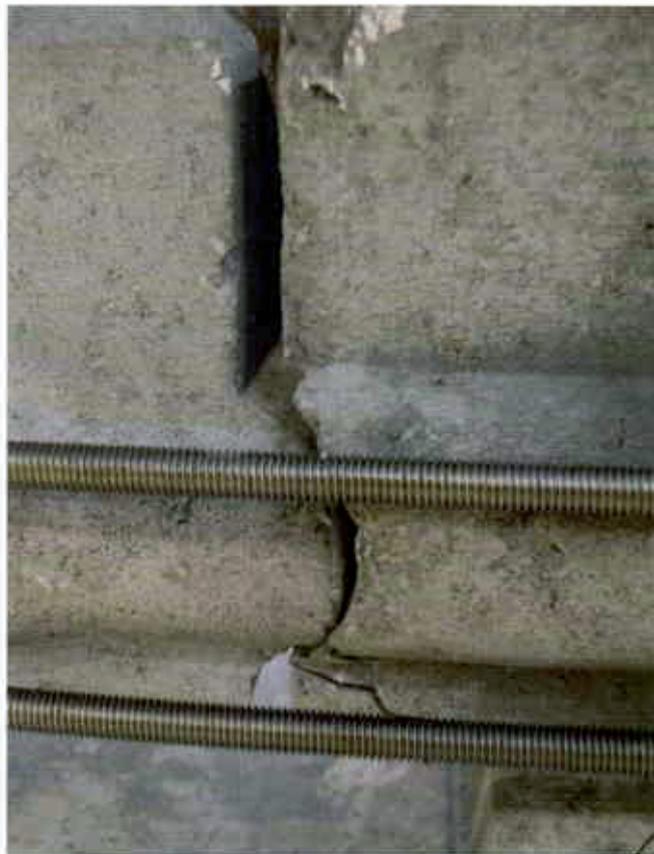
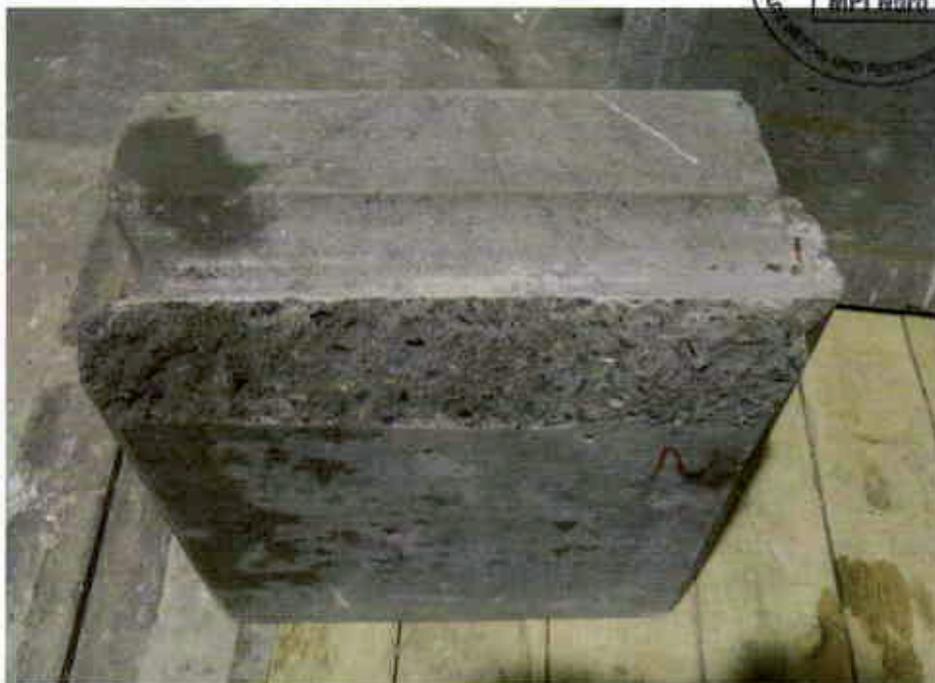
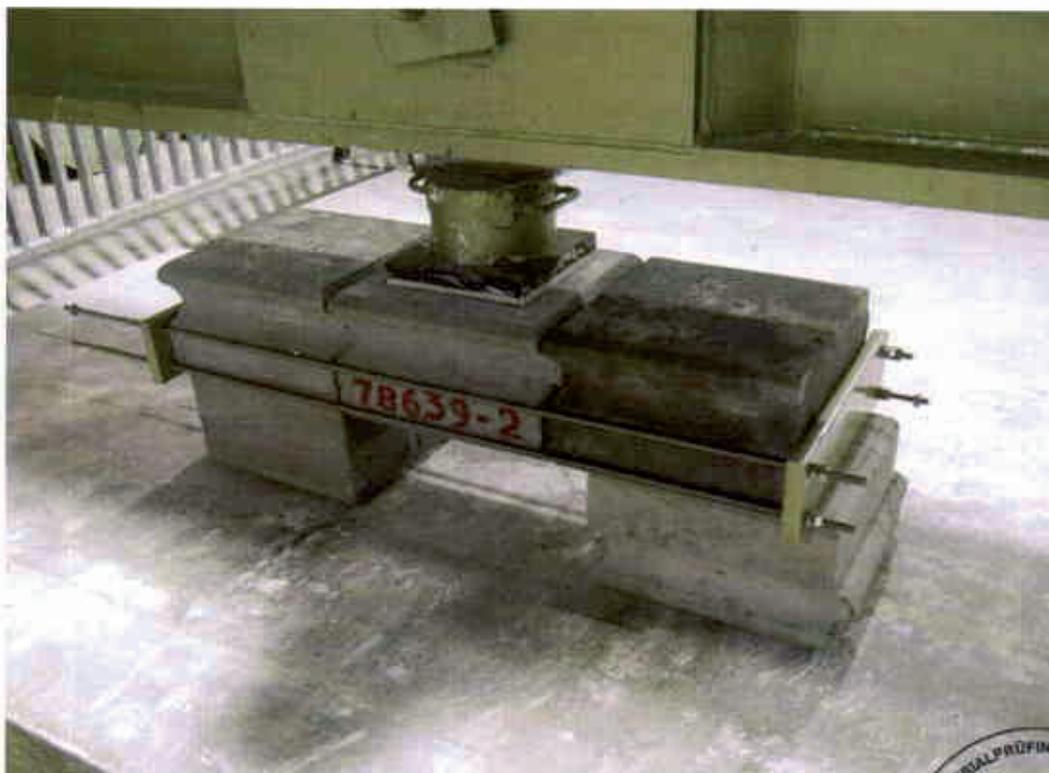
Bei einer Prüfkraft von 24 kN kam es zum Versagen im freitragenden Nut-Bereich eines der Auflagersteine. Die Tragfähigkeit einer Nut-Feder-Verbindung beträgt somit 12 kN. Die Anlage 3 zeigt den Verbindungsbereich nach Erreichen der Prüfkraft sowie den beschädigten Nut-Bereich des als Auflager dienenden Deckwerksteins.

Die einzelne Nut-Feder-Verbindung der geprüften Verkalit-Deckwerksteine weist eine Tragfähigkeit von  $\geq 12$  kN auf.

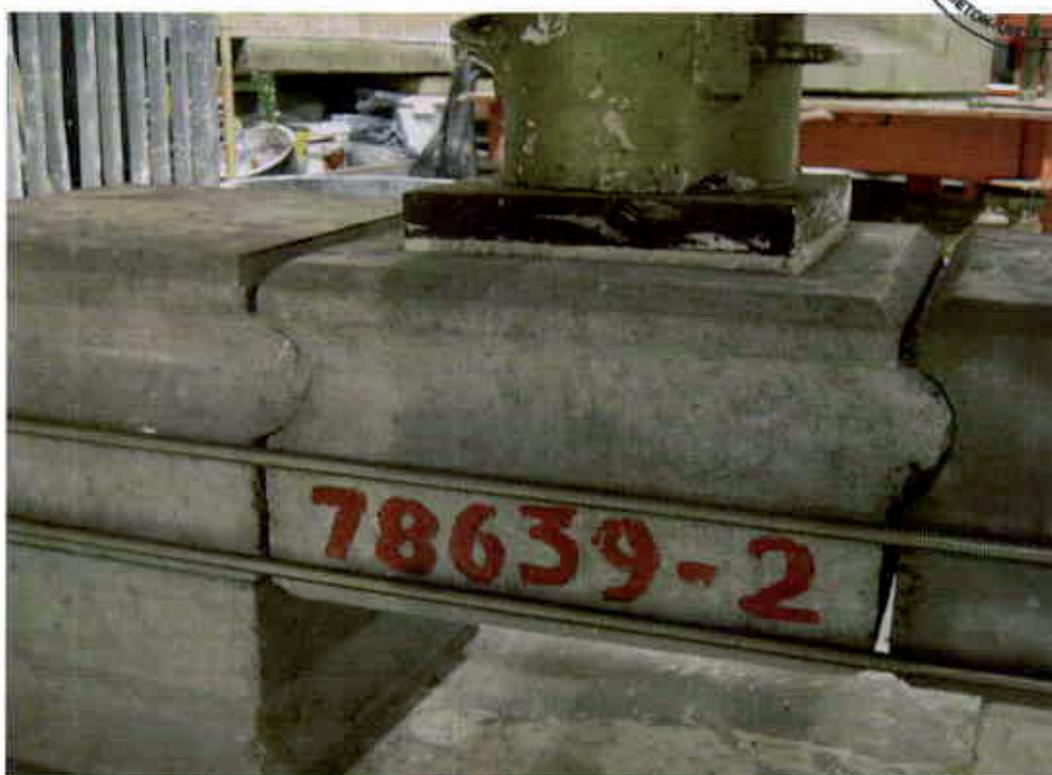
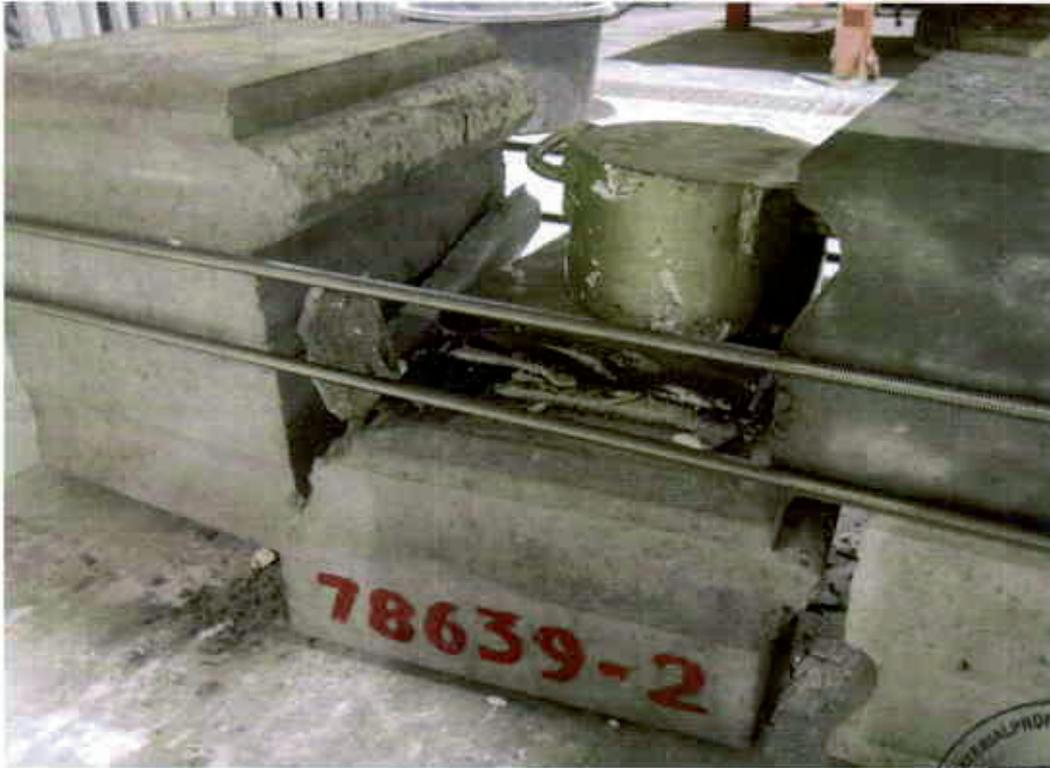
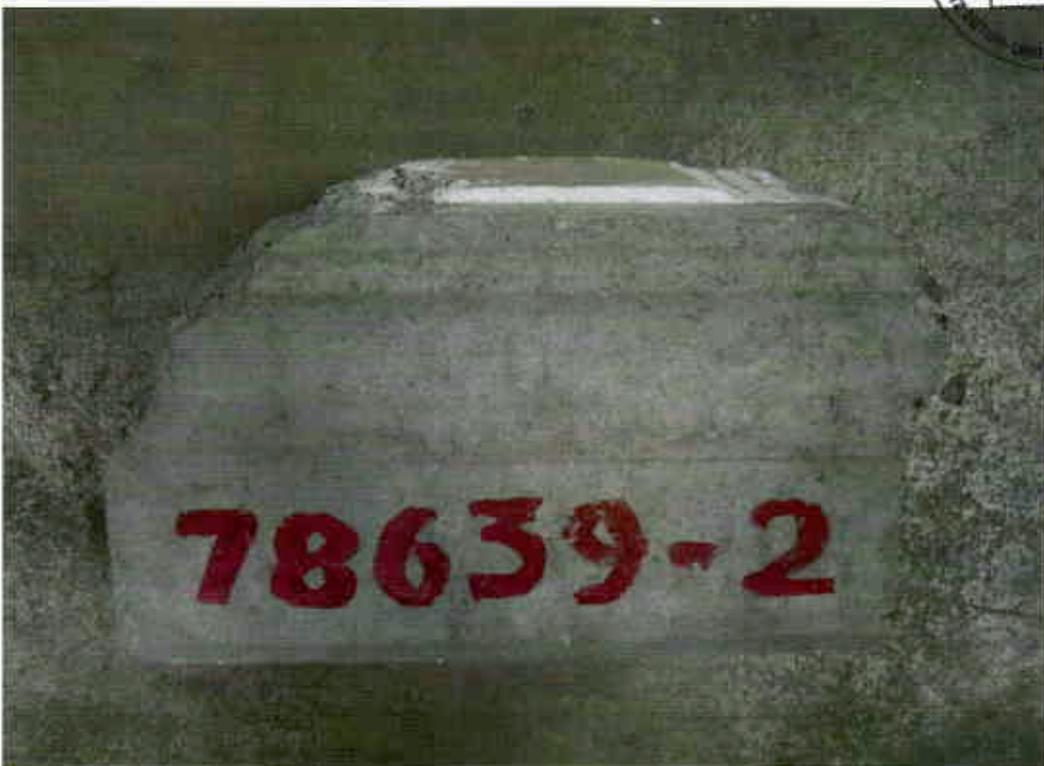
In einem zweiten Versuch wurden drei Verkalit-Deckwerksteine mit der Oberseite nach unten zusammengesetzt und erneut mit der Haltevorrichtung aus Stahl in ihrer Lage gesichert. Die beiden äußeren Verkalit-Deckwerksteine lagerten dabei ebenfalls auf zwei weiteren Deckwerksteinen auf, so dass der mittlere Deckwerkstein im Nut-Feder-Bereich eine zweiseitige Lagerung aufwies (siehe Anlage 4). Aufgrund der neuen Anordnung konnte es beim Aufbringen der Prüflast nicht zur Verkanntung der Deckwerksteine unterhalb des Nut- und Feder-Bereiches kommen, deshalb konnte auf die Anordnung von Stahlkeilen als Abstandshalter verzichtet werden.

Die Einleitung der vertikalen Prüfkraft erfolgte wie beim vorherigen Aufbau. Bei einer Prüfkraft von 28,5 kN kam es zum Versagen im Nut-Bereich des mittleren Deckwerksteins. Die Tragfähigkeit einer Nut-Feder-Verbindung bei umgekehrter Anordnung (Belastung eines Deckwerksteins auf Herausziehen) betrug somit 14,25 kN. Die Anlage 3 zeigt den Prüfaufbau nach Eintreten der Prüfkraft sowie den beschädigten Nut-Bereich des mittleren Deckwerksteins.
