Das Pflaster muss viel aushalten: Die neue Liegandanfahrt am Gelsenkirchener Krankenhaus Bergmannsheil liegt in einer Kurve und ist abschüssig. Dazu bremsen die Krankenwagen regelmäßig in dieser Kurve. Die Lösung: Modula Plus, ein Betonsteinpflaster mit Bogensätzen und Einstein-Fugentechnik.

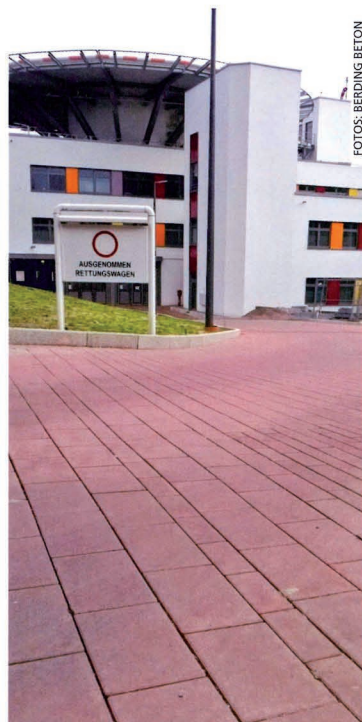
◀ Die Einfahrt zur Notfallambulanz muss einiges aushalten. In den Kurven sorgen Einstein-Bogensätze für Stabilität.

ze haben die Handwerker in Gelsenkirchen eingebaut. Ein Bogensatz besteht aus 16 Steinen, die sich gleichmäßig verjüngen. So entstehen Rechts- oder Linkskurven, ohne dass Steine geschnitten werden müssen. Die Bogensätze können bei beliebigen Fahrbahnbreiten eingesetzt werden. Jeder Stein des Bogensatzes ist, wie Modula Plus, mit der Einstein-Fugentechnik ausgestattet sowie mit Vollverbund beziehungsweise allseitiger Verschiebesicherung.

Wichtiger noch: Die sogenannte D-Punkt-Fugensicherung des Einstein-Systems bleibt erhalten. Bekanntlich treten beim Befahren in Kurvenbereichen relativ große Scher- und Schubkräfte auf. Geschnittene, durchgehende Fugen würden den Verbund der Pflastersteine untereinander unterbrechen. Es könnte zu Verschiebungen von Pflastersteinen und somit Zerstörung der Pflasterdecke kommen.
